# PU1011

## Требуется установка обновления Windows XP

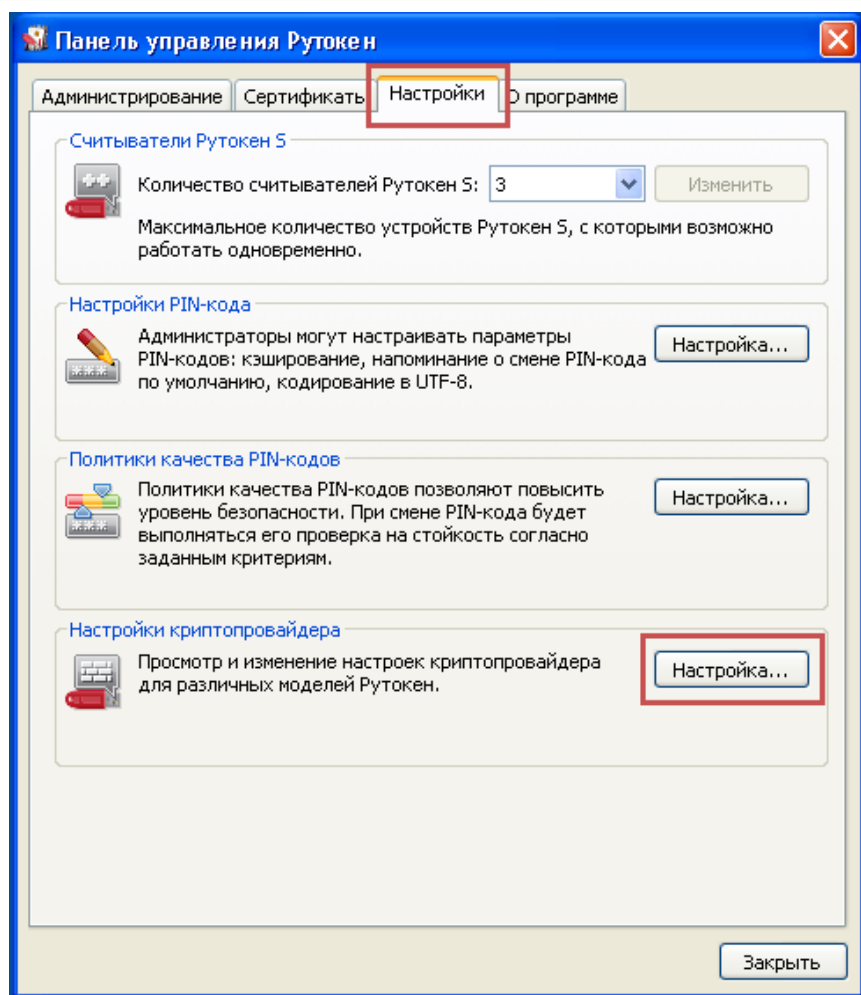
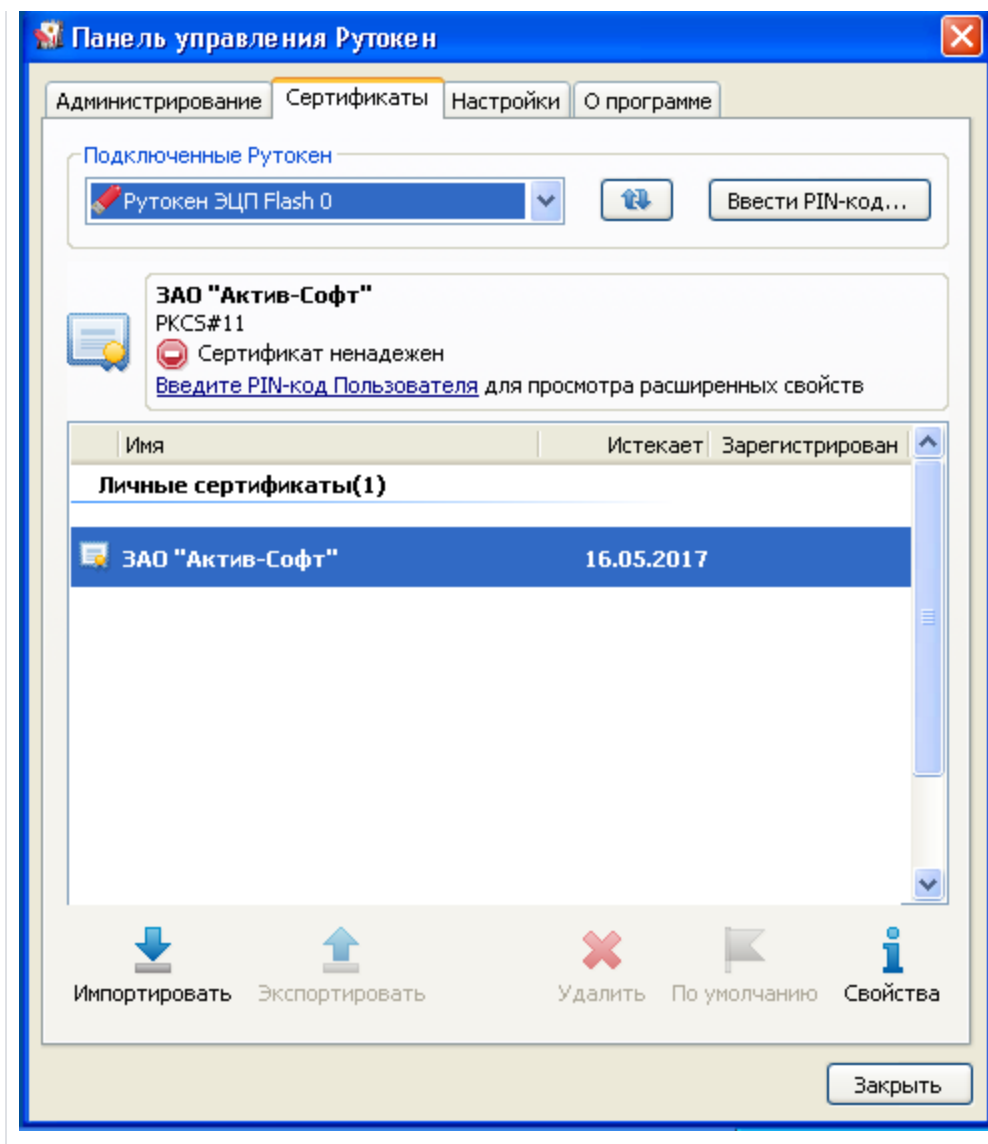
При выборе криптопровайдера Microsoft Base Smart Card Crypto Provider в "Панели управления Рутокен" в операционной системе Windows XP появляется сообщение "Требуется установка обновления Windows". "Панель управления Рутокен" так же не будет отображать сертификаты RSA.

Требуется установка обновления Windows

Без установки необходимых обновлений Windows XP работа с ключами и сертификатами RSA невозможна.

Для решения проблемы необходимо установить два пакета обновлений для Windows XP:

- **KB909520** - Обновление приложения для базового поставщика службы криптографии для смарт-карт
- **KB2836198** - Обновление для поставщика службы криптографии Windows XP

После установки вышеперечисленных обновлений и перезагрузки компьютера работоспособность ключей и сертификатов RSA будет восстановлена.
