# RD1018

Код ошибки 1223 - установка драйверов Rutoken на Windows Embedded.

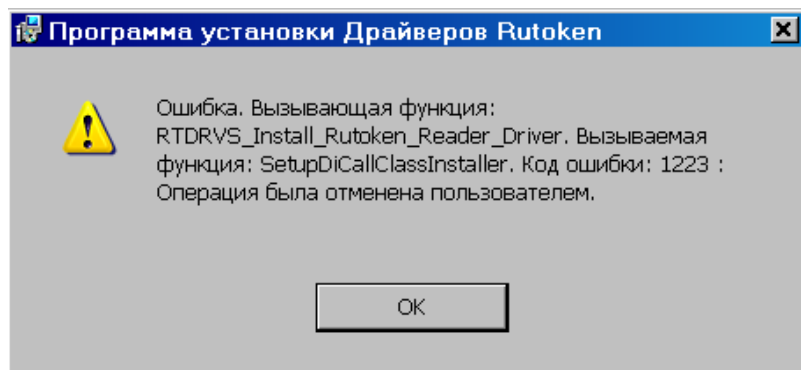
2. При возникновении сообщений об ошибках 1223 нажать ОК. Установка должна корректно завершиться.

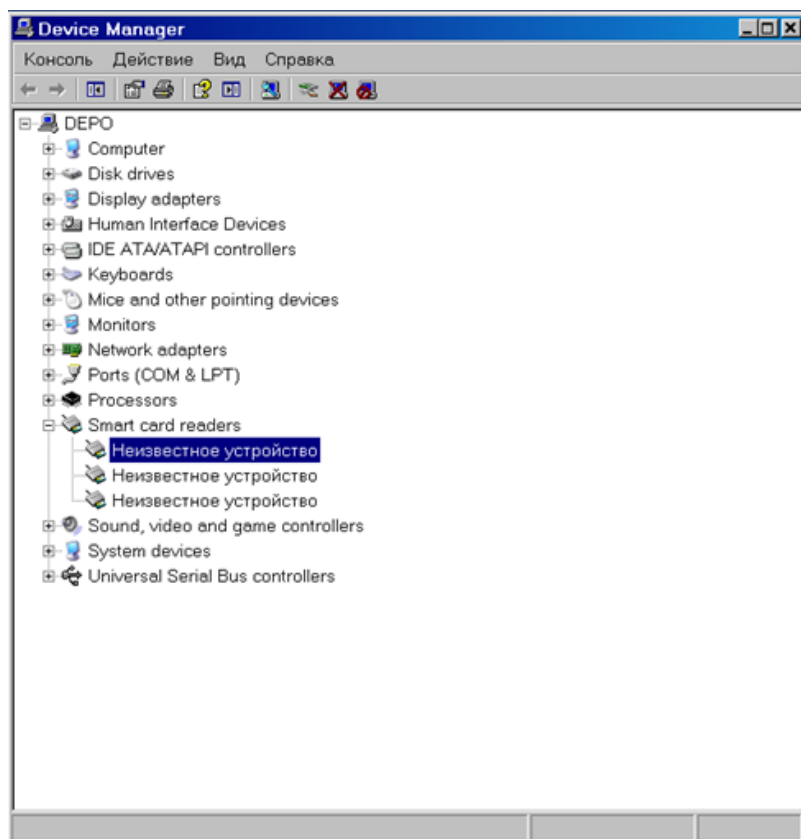
3. Зайти в Диспетчер устройств/Device manager. В разделе Считыватели смарт-карт/Smart-card readers найдите 3 устройства, отображающиеся как "Неизвестное устройство".
