# PU1011

## Требуется установка обновления Windows XP

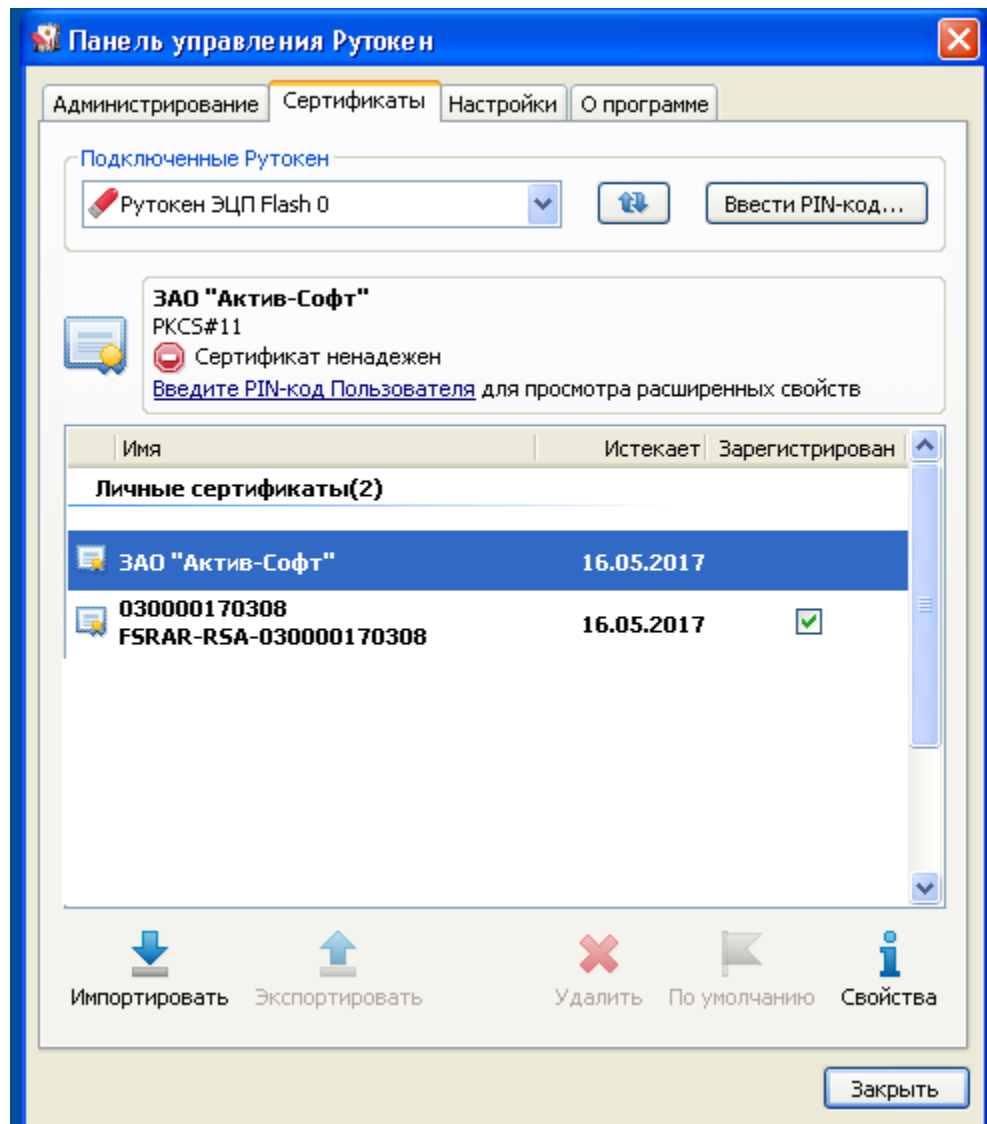
При выборе криптопровайдера Microsoft Base Smart Card Crypto Provider в "Панели управления Рутокен" в операционной системе Windows XP появляется сообщение "Требуется установка обновления Windows". "Панель управления Рутокен" так же не будет отображать сертификаты RSA.

Без установки необходимых обновлений Windows XP работа с ключами и сертификатами RSA невозможна.

- **KB909520** - Обновление приложения для базового поставщика службы криптографии для смарт-карт
- **KB2836198** - Обновление для поставщика службы криптографии Windows XP

После установки вышеперечисленных обновлений и перезагрузки компьютера работоспособность ключей и сертификатов RSA будет восстановлена.
